CENTRE HOSPITALIER CREIL SENLIS
Bd Laennec
60100 Creil

ATTESTATION DE VÉRIFICATION DE L'ACCESSIBILITÉ AUX PERSONNES HANDICAPÉES Travaux dans les établissements existants

Centre hospitalier de CREIL et SENLIS Vérification des zones ERP vis à vis de la réglementation d'accessibilité handicapé. - ATTESTATIONS REGL. APRES TRAVAUX_Ecole Aide Soignante - CREIL

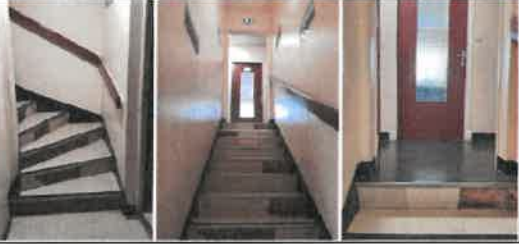
<p>N°E23 - 1 N°E17 - 1 N°E22 - 1</p>
	<p>Article 10. - Dispositions relatives aux portes, portiques et sas</p> <ul style="list-style-type: none"> · locaux < 100 personnes, largeur 	NR

N°E14 - 1
Sous-sol	<p>Article 7.1. Escaliers</p> <ul style="list-style-type: none"> · Largeur entre mains courantes ≥ 1 m · Dispositif d'éveil à la vigilance · Mains courantes : Prolongement horizontal de 28 cm au-delà de la première et de la dernière marche sans créer d'obstacles 	NR

N°E23 - 1 :
Largeur entre main courante inférieure à 1m

N°E17 - 1 :
Absence de bande d'éveil à la vigilance

N°E22 - 1 :
Absence de prolongement de la main courante

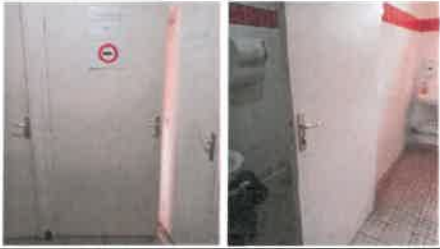
N°E34 - 1
	<p><u>Le cabinet d'aisance est adapté si :</u></p> <ul style="list-style-type: none"> · Un dispositif permettant de refermer la porte derrière soi 			N°E33 - 1

Article 12. - Dispositions relatives aux sanitaires.				
Sous-sol	<p><u>Localisation du cabinet d'aisance adapté :</u></p> <ul style="list-style-type: none"> · Il est repéré par une signalétique avec pictogrammes indiquant son utilisation par tous (H, F valide ou non) 	NR

N°E34 - 1 :
Absence de signalétique avec pictogrammes indiquant son utilisation par tous (H,F valide ou non)
